FIF-ENGREF

Décembre 1998

**Etude et bilan du patrimoine arboré
de Montargis**

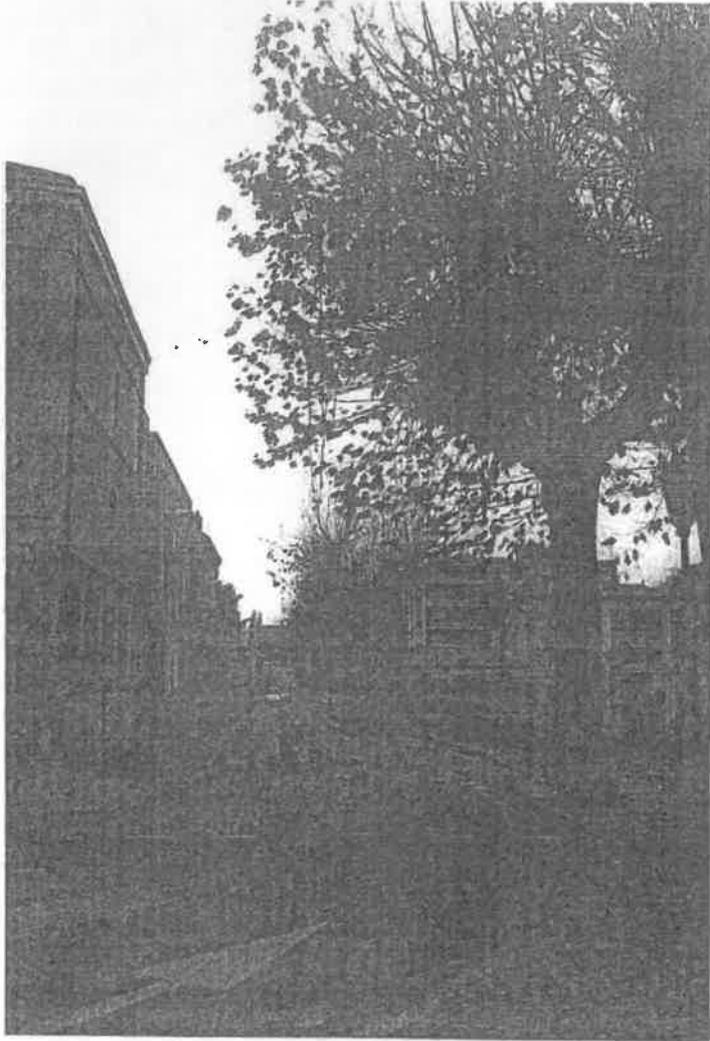
On dénombre treize platanes d'une hauteur moyenne de 9 m, et d'un diamètre moyen de 65 cm. L'espacement entre ces arbres est de 5-6 m. Mais il faut préciser que des arbres manquent dans cet alignement, ce qui correspond à un arrêt d'autobus et des places de stationnement (cf. document n°1).

document n°1 :
Etat actuel de l'alignement du
boulevard Chinchon
(décembre 98)

Etant donné la forte fréquentation de ce boulevard et l'implantation du collège, il est recommandé de faire abattre rapidement les cinq platanes présentant un risque important.

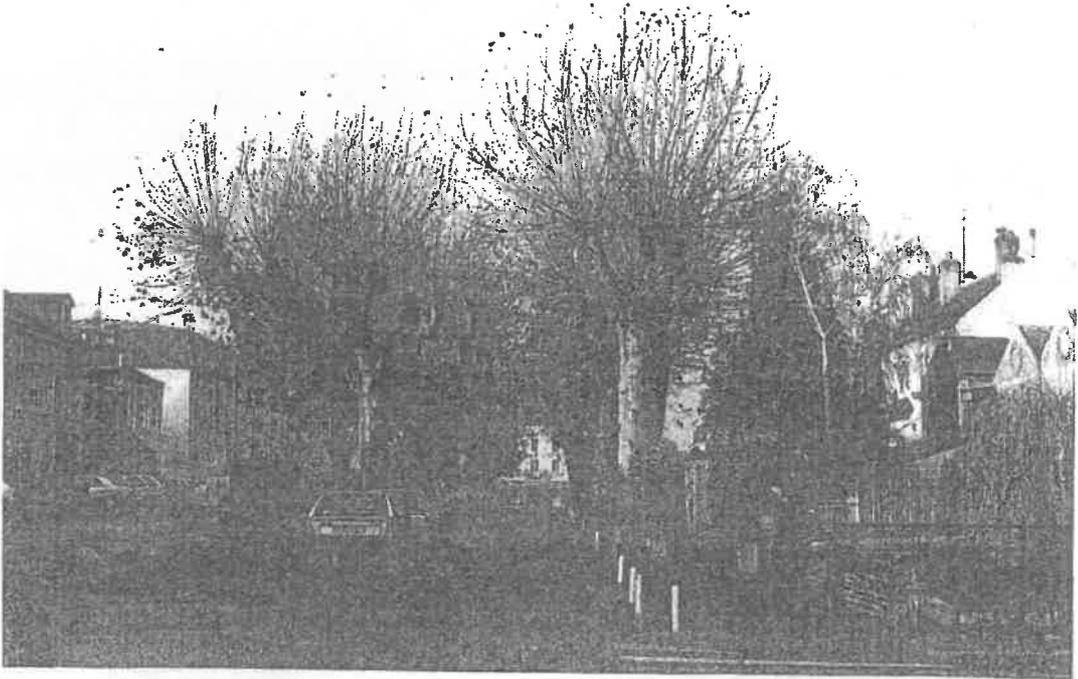
document n°4: état actuel (décembre 98)

Cette unité porte un double alignement de platanes probablement plantés dans la première moitié du 19^{ème} siècle. Actuellement, des places de stationnement sont situées entre ces deux alignements (cf. document n°4).

L'état sanitaire est par contre très inquiétant. En plus de l'altération des charpentières, fréquemment bétonnées, on rencontre de nombreux champignons lignivores et blessures sur les troncs et les collets. La résistance mécanique des arbres est notablement affaiblie, ce qui génère un risque important au vu de la circulation et du stationnement.

En ce qui concerne l'alignement B on préconise l'abattage en première urgence des 8 arbres classés dangereux, mais une replantation n'est pas envisagée dans les dix ans, et ce afin de concevoir ultérieurement un renouvellement à l'échelle de l'unité entière.

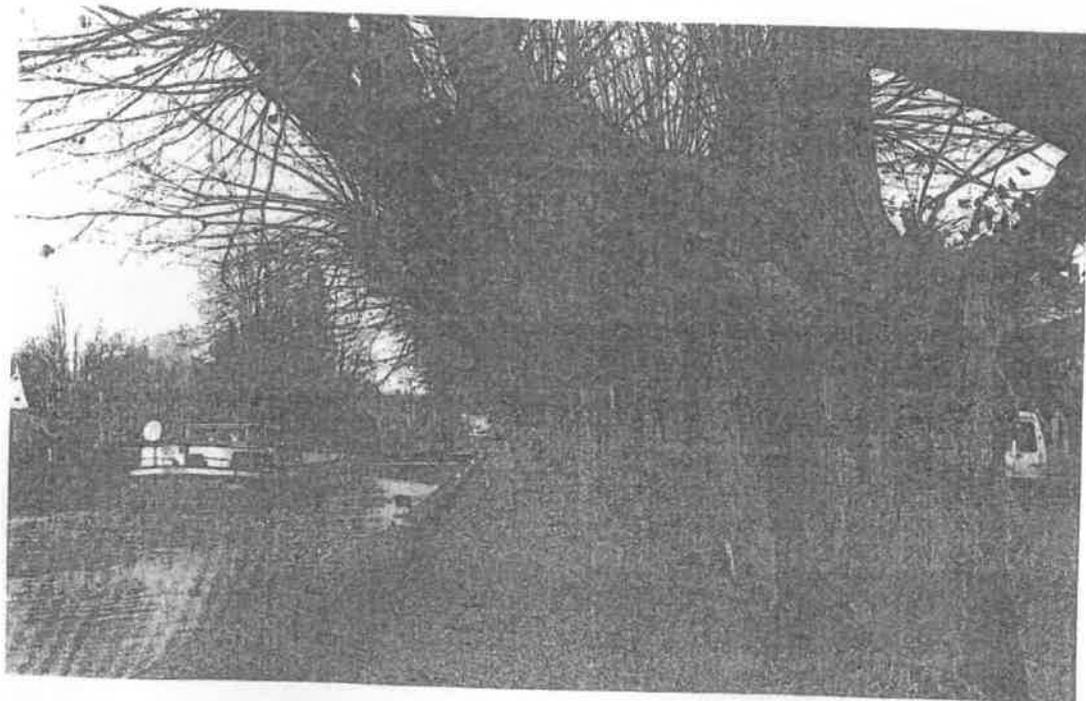
document n°9 : la promenade actuelle (décembre 98)
(remarquer l'altération de l'arbre du premier plan)

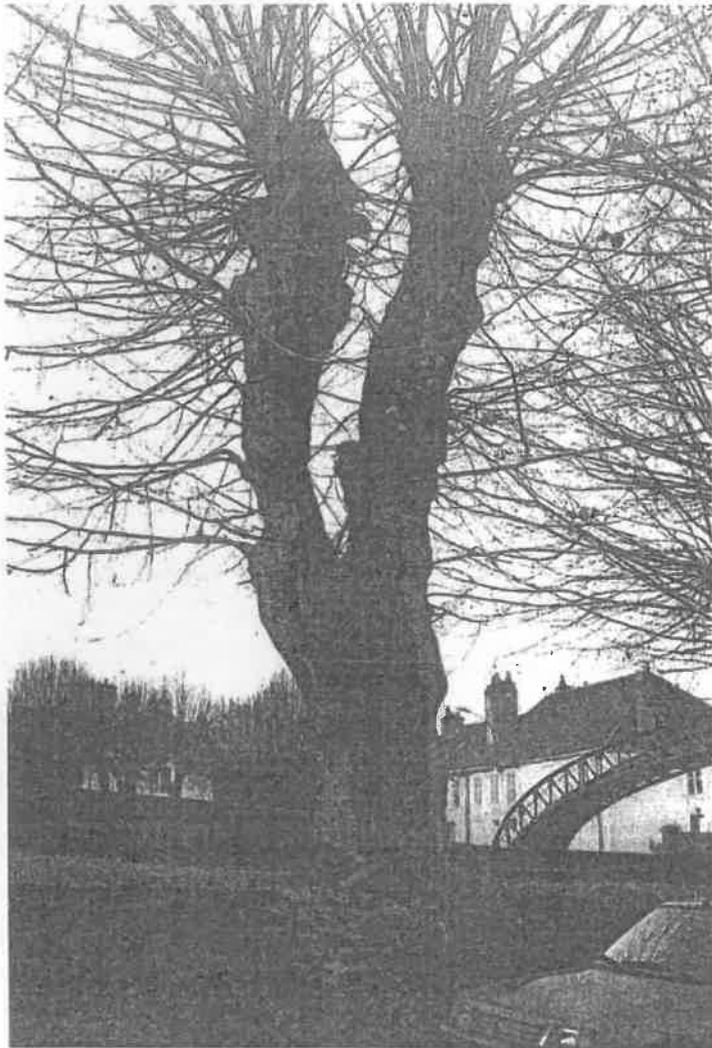
La grande majorité des charpentières sont très altérées, avec présence de cheminées et de gouttières souvent bétonnées. De même, les troncs sont souvent altérés à l'intérieur. Certains présentent des blessures extérieures plus ou moins importantes. Leurs cavités sont souvent bétonnées. Parmi les arbres, 59 sont considérés comme mauvais, dont 32 sont particulièrement dangereux (risque de déchirure au niveau des charpentières, de bris de l'arbre au niveau du collet...). Les autres sont dans un état sanitaire et mécanique médiocre. (cf. document n°10)

document n°10 : un exemple de platane
très endommagé considéré comme
dangereux (décembre 98)

gros plan du même arbre
présence de l'Amadouvier vrai

Il est donc nécessaire de procéder au renouvellement des vieux platanes bordant le canal.

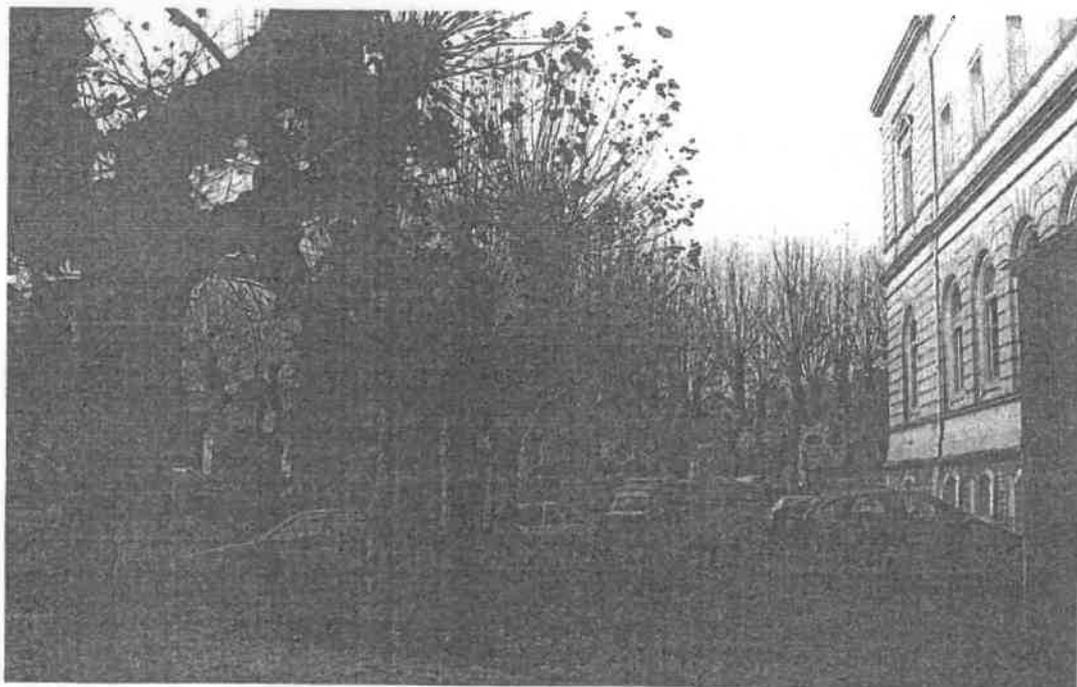
Ces platanes sont traités en têtes de chat sur des charpentières relativement courtes. Tous présentent de fortes altérations, notamment à l'insertion des charpentières. Et la majorité des tronc ont une colonne centrale altérée. C'est pourquoi ces arbres, bien que d'une hauteur relativement faible, présentent des risques considérables.

document n°12 : état actuel (décembre 98)

Puisque la totalité des platanes composant l'alignement est en mauvais état, avec plus de 80% de sujets dangereux, nous recommandons de renouveler rapidement cette unité fréquentée.

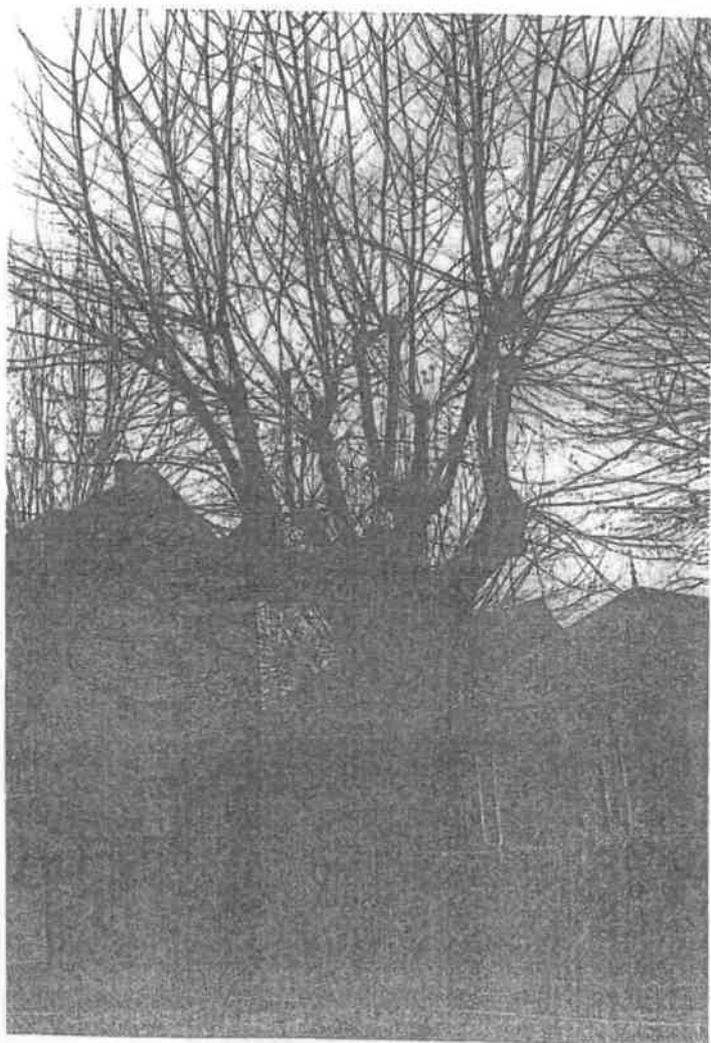
document n°14 : platane présentant
deux niveaux de têtes de chat

La présence de deux niveaux de têtes de chat montre des changements dans le mode de traitement de ces arbres (cf. document n°14). Actuellement, les arbres sont rabattus sur têtes de chat avec une rotation de 6 ans, mais tous ne sont pas taillés la même année, de manière à laisser de l'ombre dans la cour. Certains ont été taillés avec tire sève.

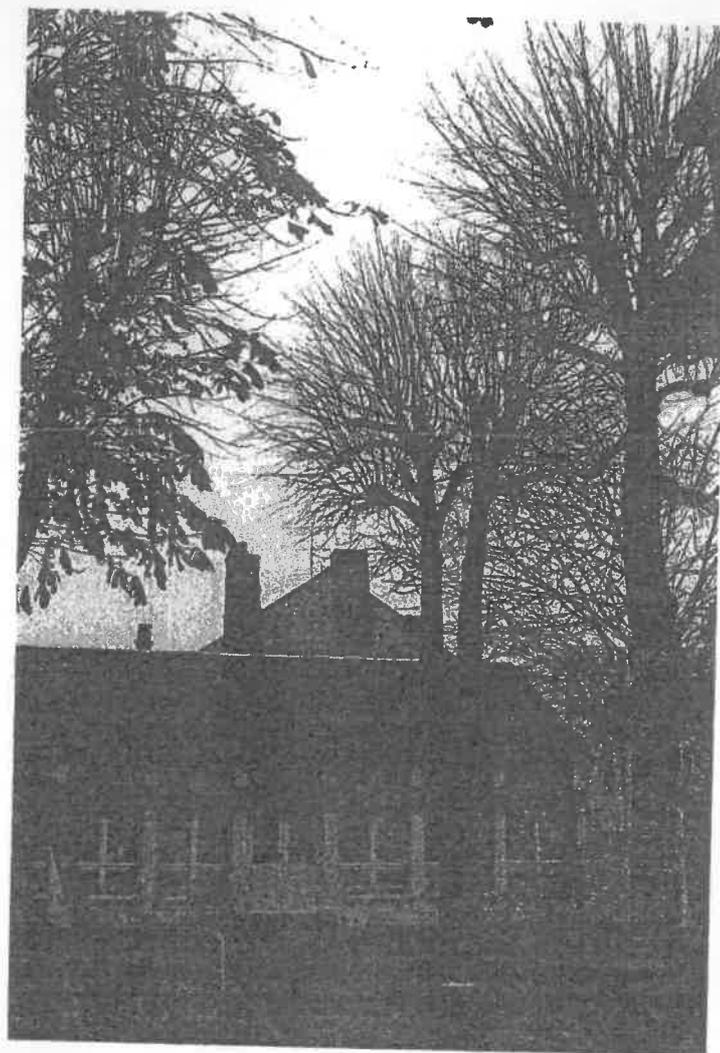
document n°15 : les marronniers de la cour maternelle

L'école maternelle compte 4 marronniers de plus de 50 ans qui ont subi des rapprochements sur tête de chat tous les 6 ans (cf. document n°15). Des rapprochements de charpentières ont occasionné quelques « chicots », aujourd'hui très altérés et risquant de tomber. Deux arbres présentent des signes de sénescence et un troisième a un collet très altéré.

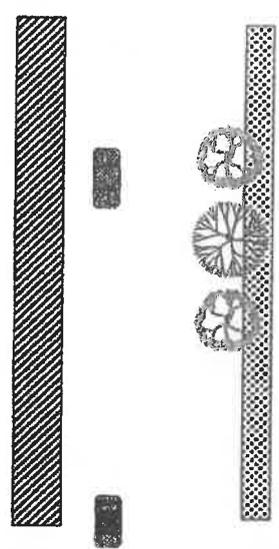
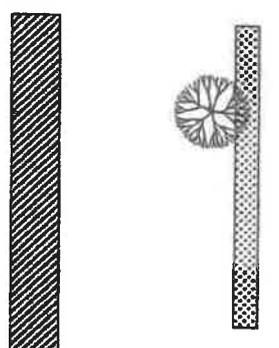
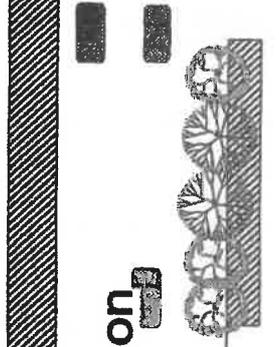
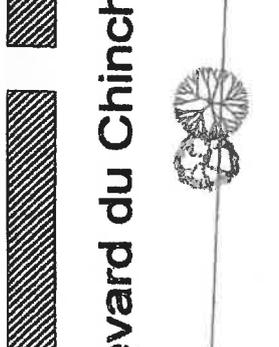
Boulevard du Chinchon

platanes à abattre

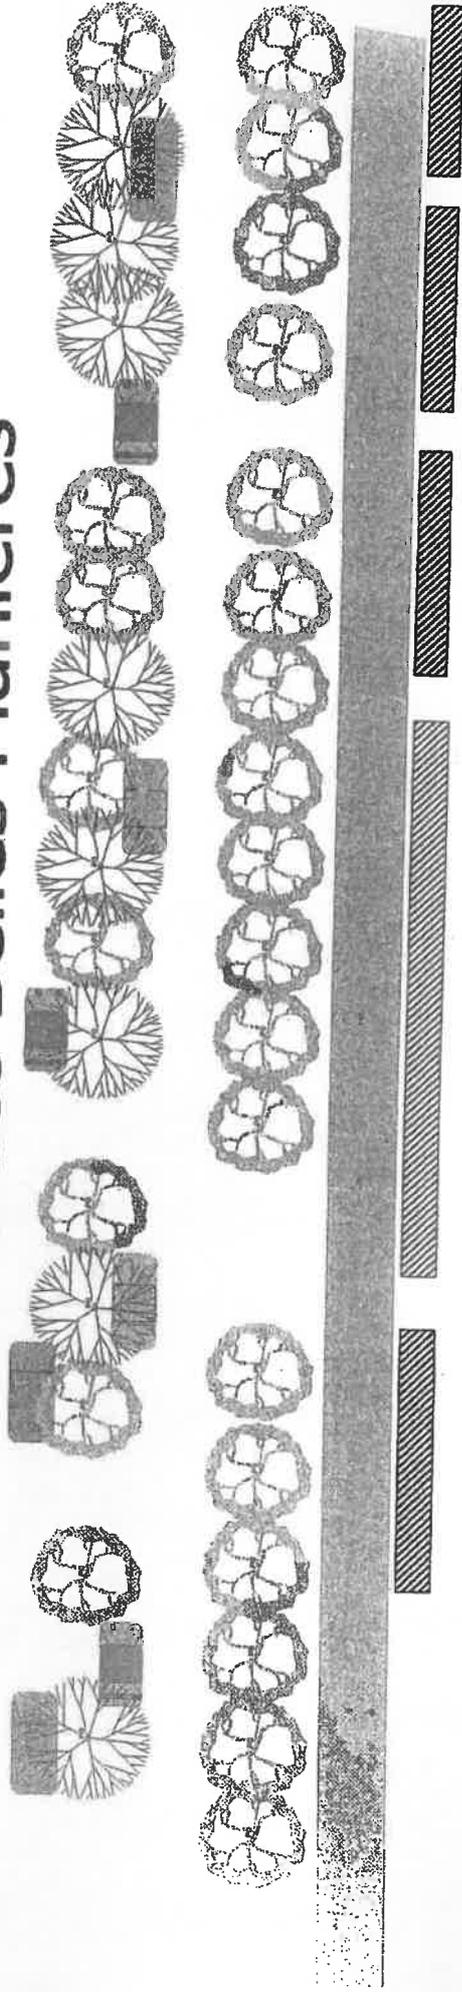
Avenue des Belles Manières

platanes à abattre
